- COMUNE DI BELLANO -

VERDE ARBOREO COMUNALE - ANNO 2022

ANALISI IN QUOTA - PROVE DI TRAZIONE

Allegato
- Perizia tecnica

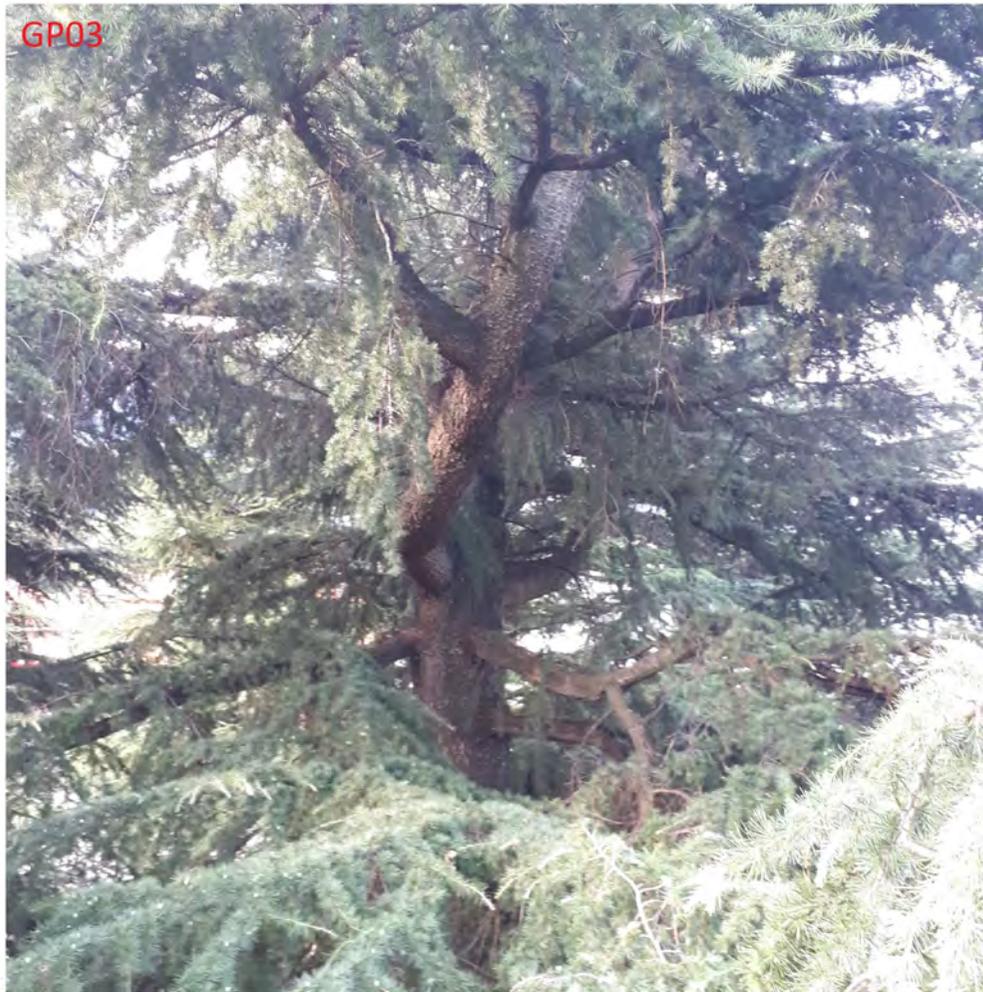
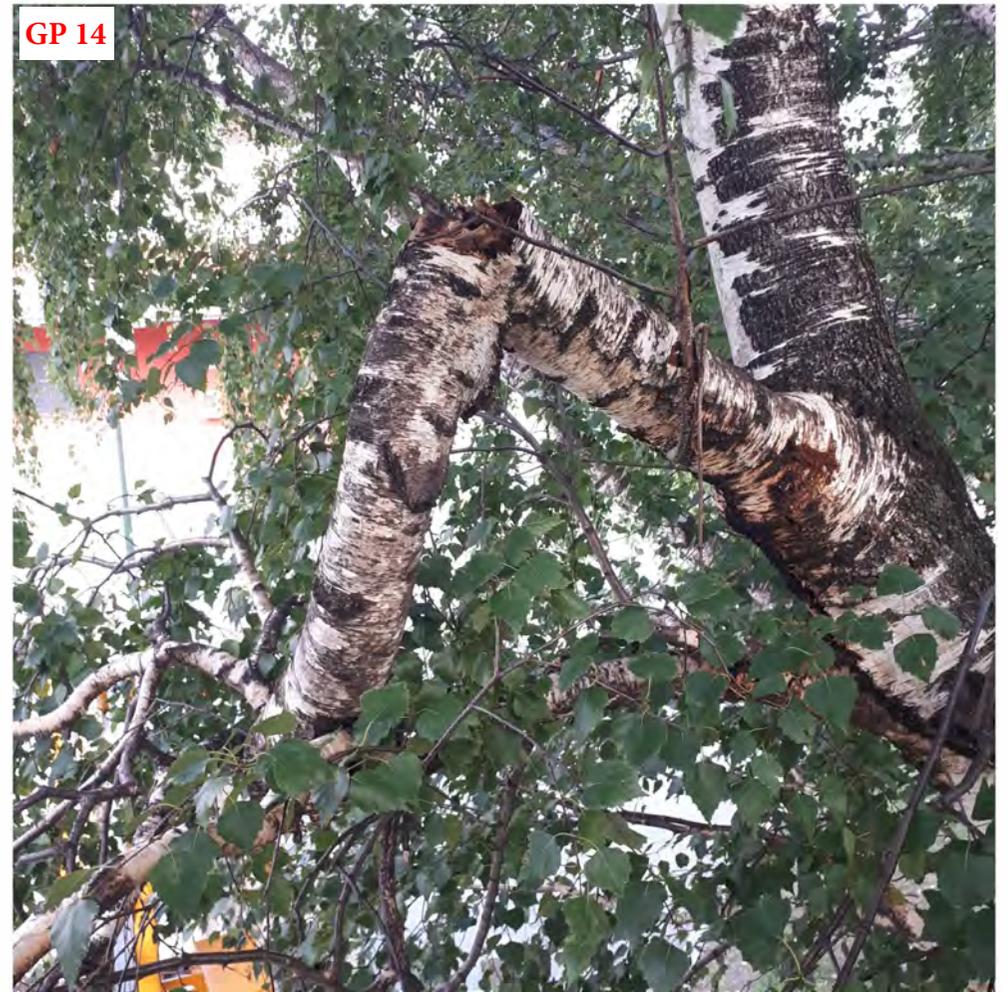
N.3 Cedro deodara – rilievo sospeso perché impossibilitati a transitare con piattaforma.

N.14d Betulla – analisi in quota a 7 metri da terra. Albero visionato da ritenersi nella norma

Note → E' stato eliminato ramo marcio e pericolante della Betulla14

INTERVENTO → potatura di contenimento generale, con taglio di ritorno; sugli apici rimuovere i ricacci ortotropi (verticali) con cimatura di 1/3 della lunghezza dei candelabri laterali

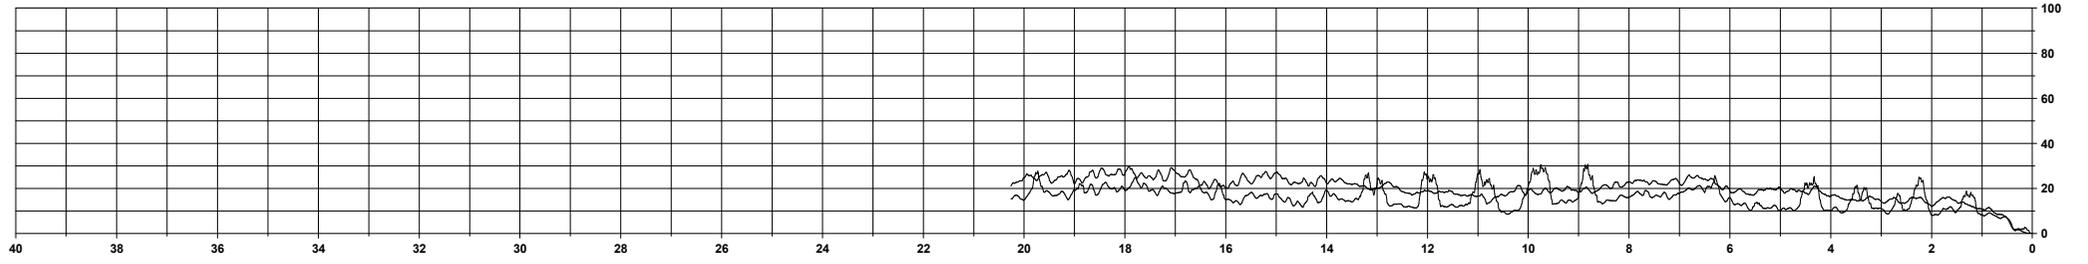
LL01 R1.rgp

R1 eseguito su inserzione di branca NE rileva legno integro

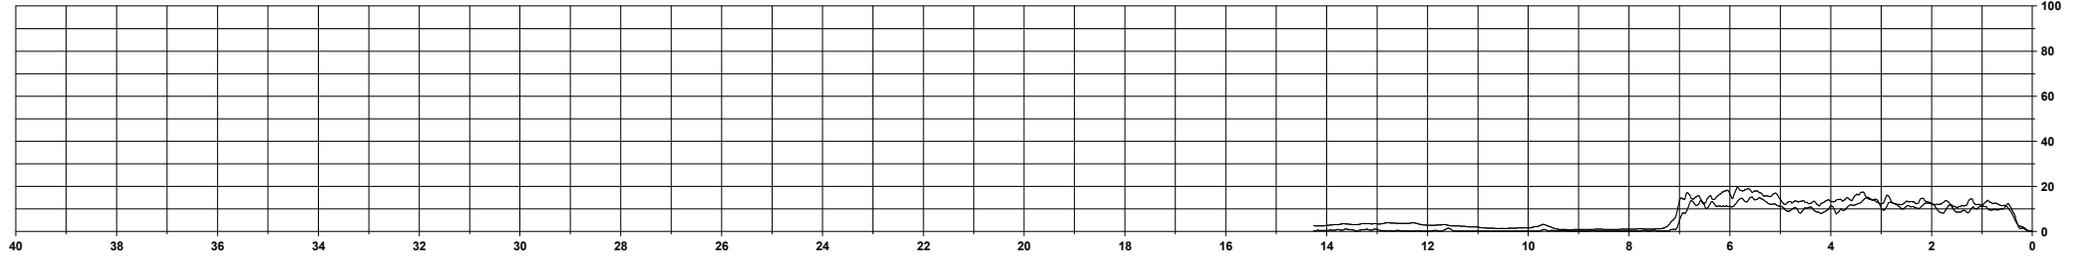
LL02 R1.rgp

R1 eseguito a 5 cm su inserzione branca NW rileva carie dal cm 6 (foto 2)

BRANCA NW RIDUZIONE COME DA FOTO

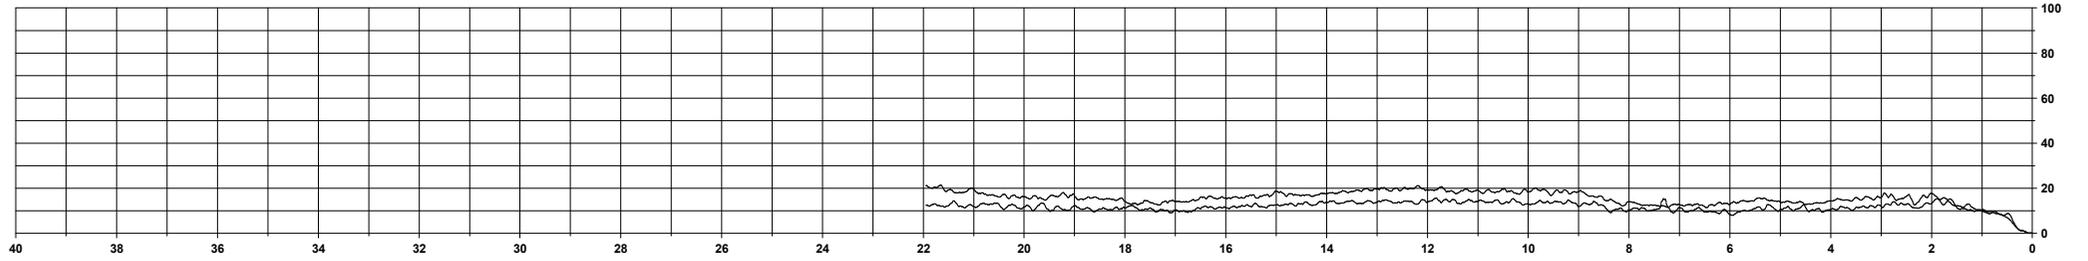
LL04 R1.rgp

Branca NW: R1 eseguito a 1,5 metri dall'inserzione rileva legno integro

BRANCA NW: RIDUZIONE COME DA FOTO n°3

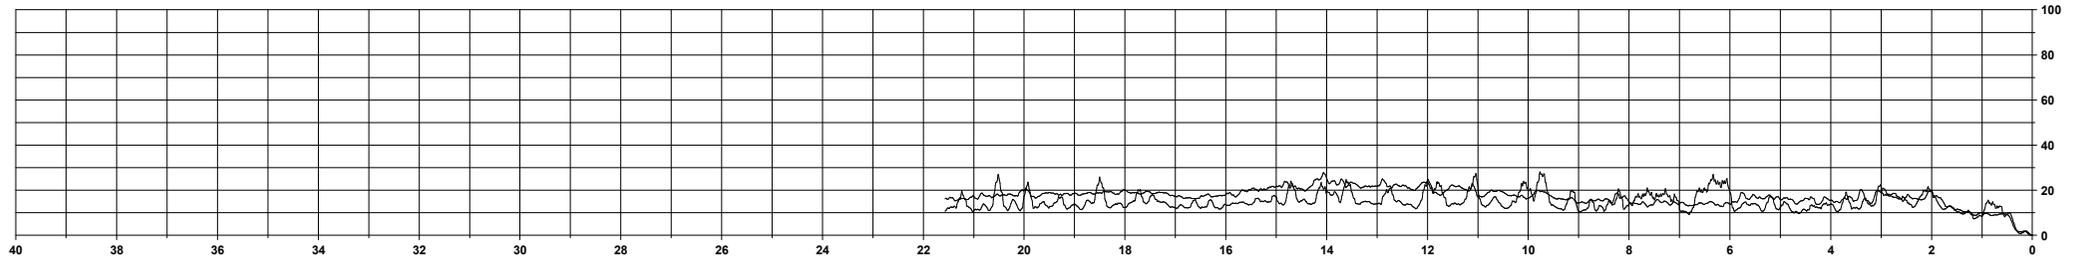
LL04 R2.rgp

R2 eseguito a 0,5 metri dall'inserzione rileva legno integro

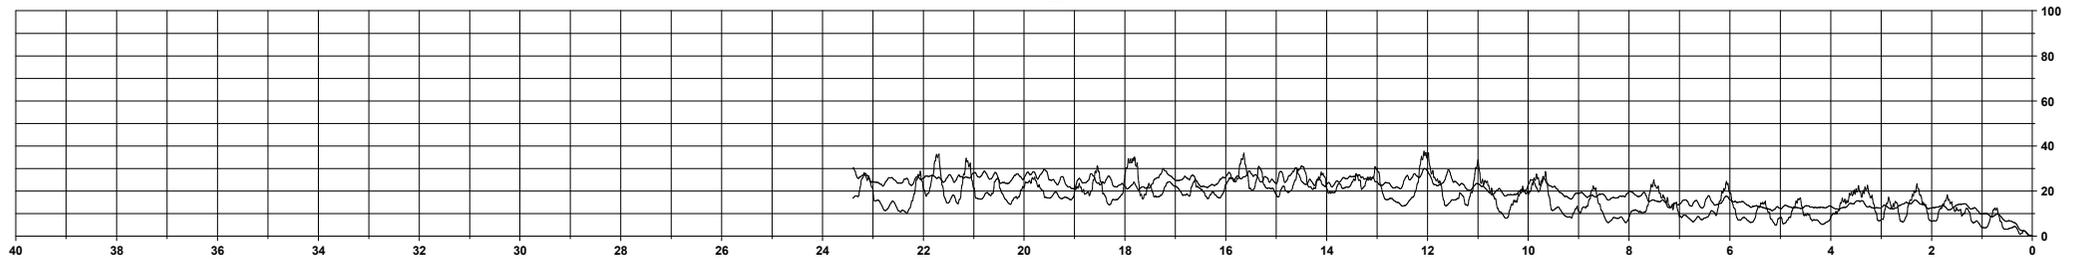
LL07 R1.rgp

R1 su inserzione di branca Sud sul castello, rileva legno integro

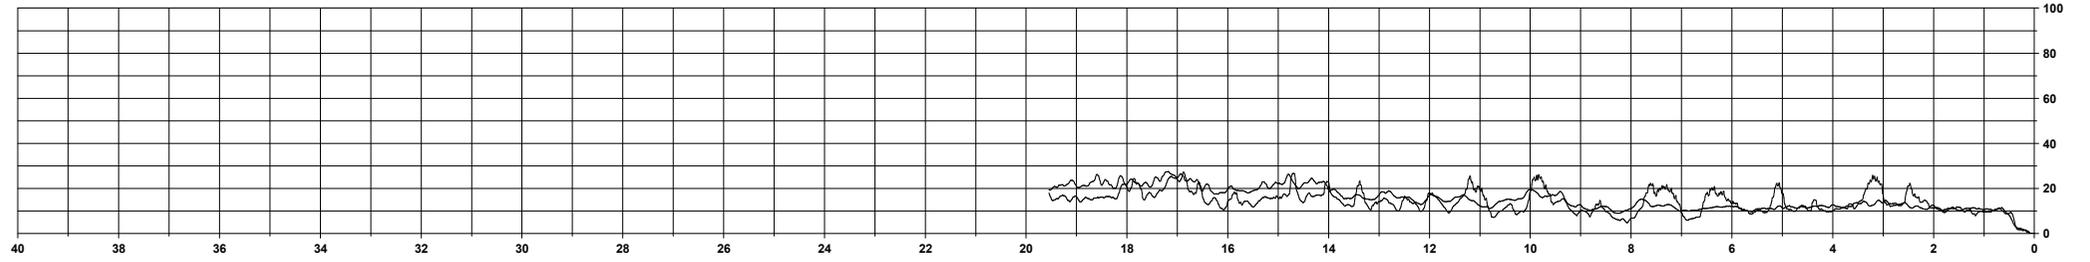
LL10 R1.rgp

Branca primaria NE: R1 eseguito a 2 m dall'inserzione al castello rileva legno integro

rimozione moncone deperente

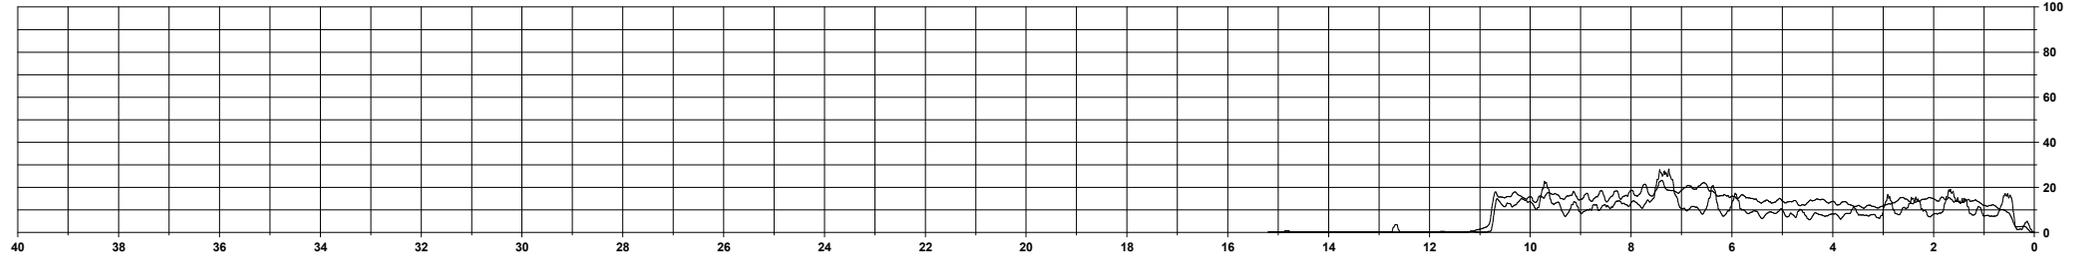
LL13 R1.rgp

R1 su inserzione di branca Est, rileva invece carie dal cm 10

Su branca Est eseguire riduzione come da foto

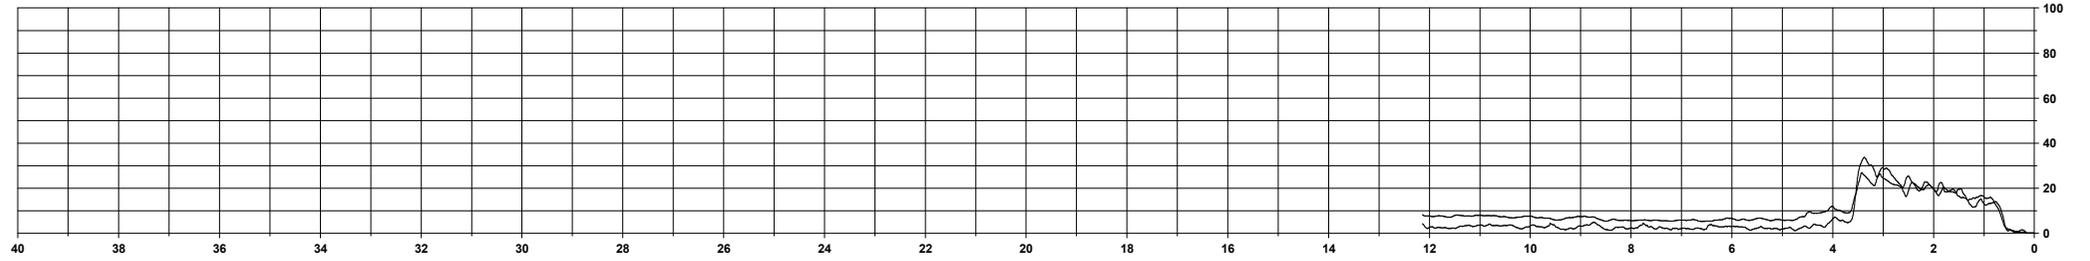
LL14 R1.rgp

su Branca primaria Sud, a 1,50 m da inserzione, presenza di necrosi cambiale per degenerazione del legno (foto 1 e 2) - R1 rileva estesa carie dal cm 3,5; branca primaria Est – R2 carie dal cm 12

BRANCA PRIMARIA SUD: drastica RIDUZIONE come da foto 3 (RESTERA' moncone di 1,80 M di lunghezza)

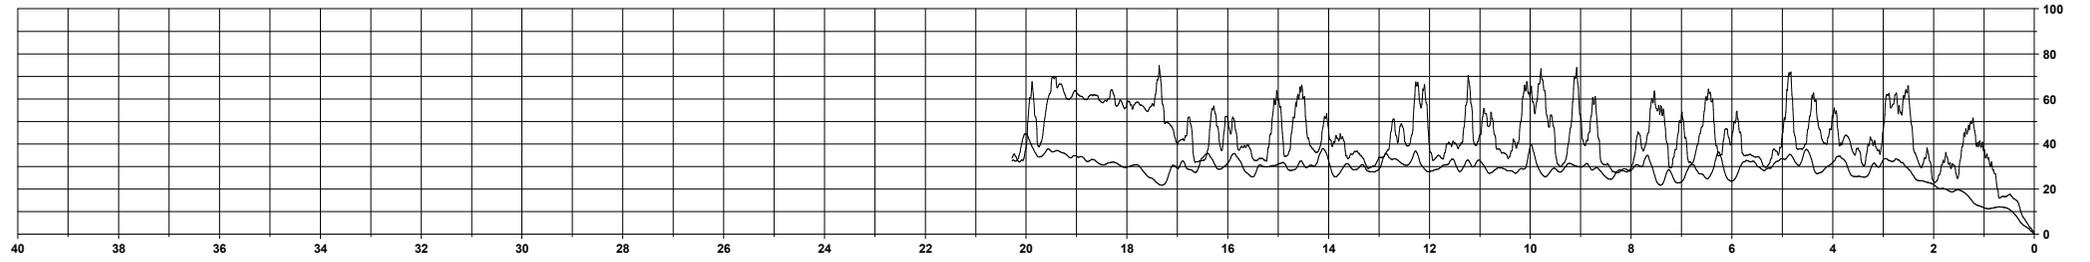
LL26 R1.rgp

BRANCA NW – cavità con carie, il profilo eseguito non rileva altre anomalie interne

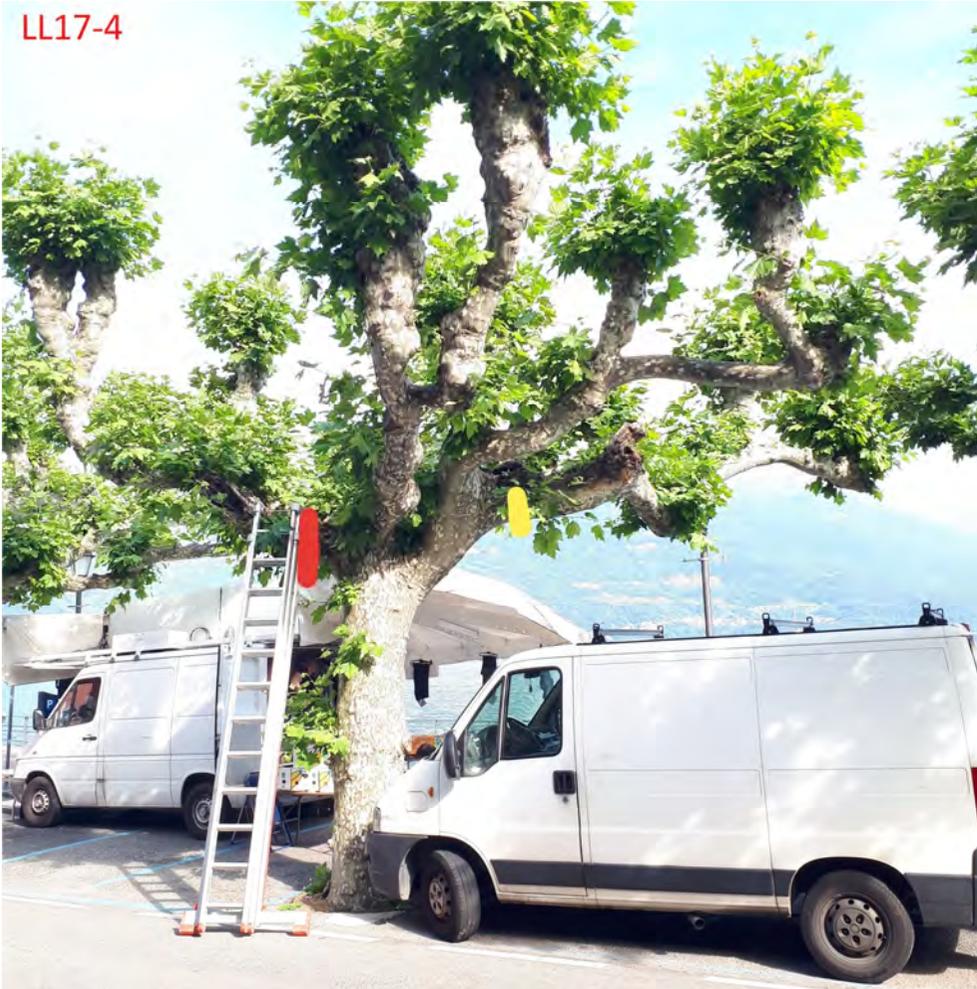
LL17-4

- branca primaria **Nord**: necrosi diffusa e carie sul dorso a 2 metri dall'inserzione (foto 1-2)
- branca primaria **Sud**: grave ed estesa carie su inserzione al castello (foto 3)

- branca primaria **Nord**: da ridurre drasticamente come rappresentato in foto 4 (linea gialla)
 - branca primaria **Sud**: via eliminata tutta come da foto 4 (linea rossa)
-

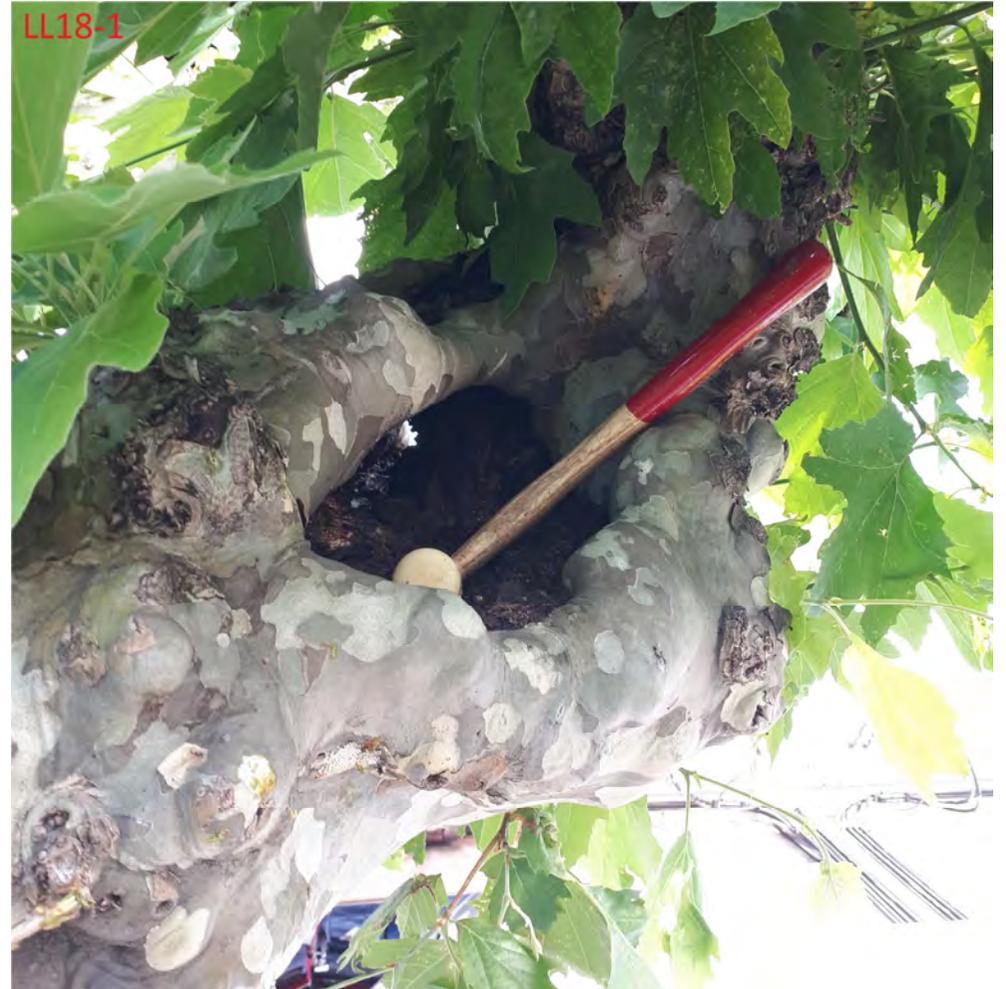
LL18-1

- branca primaria **NE** interessata da ampia cavità con carie passante. foto 1
- branca primaria **S** carie inserzione;
- branca primaria **NW** cavità;
- branca primaria **N** presenza di cavità

- sulle **branche NE e NW** con riduzioni rappresentate nelle foto 2 e 3
 - su **branca N** riduzione, come da foto 4
-

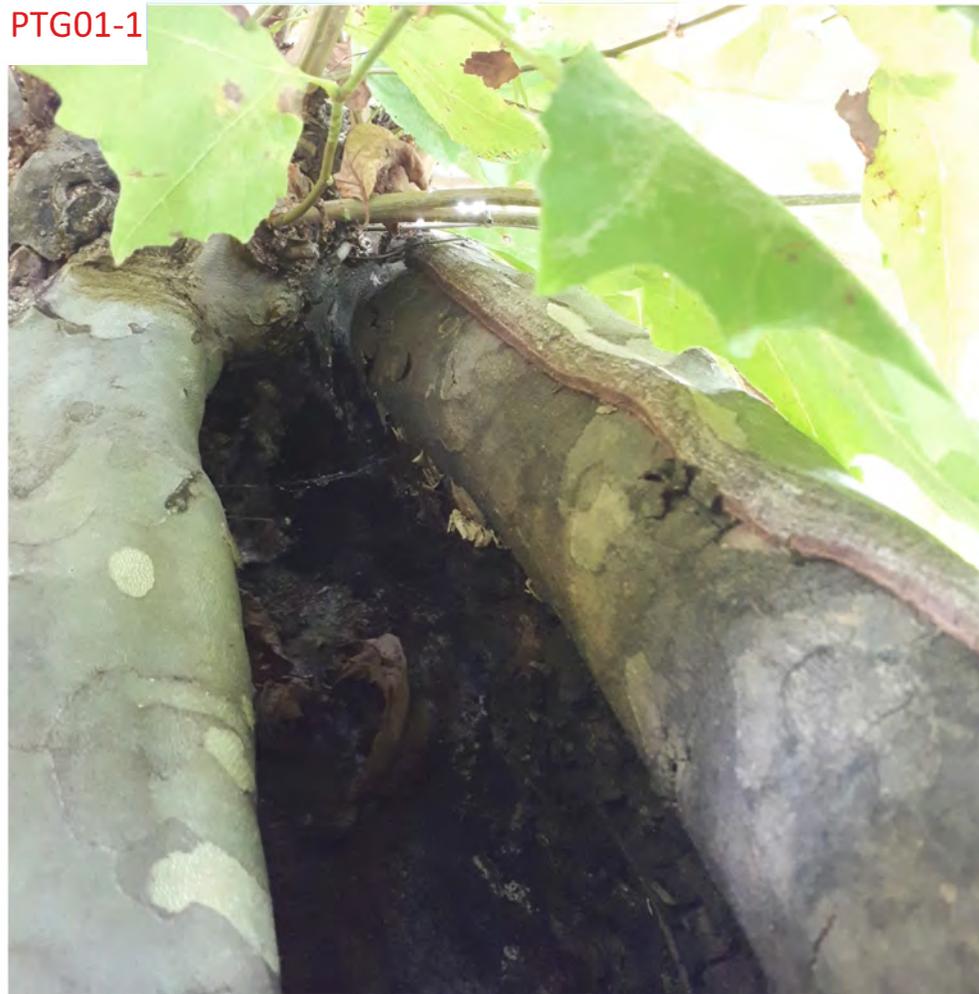
PTG01-1

| N° | specie | Ø cm | H (m) | 8 | 12 | 13 | 17 | 19 | 20 | 24 | 32 | 33 | 38 | 39 | 42 | 49 | 77 | 79 | 86 | 88 | 89 | 97 | 106 | 110 | Problematiche principali | Interventi | Priorità | | | |
|---|---|---|---|---|---|---|---|---|---|---|---|---|---|---|---|---|---|---|---|---|---|---|---|---|--|--|--|--|--|--|
| PTG01 | Platano | 80 | 13 | 1 | 2 SW | | | 2 | | | | | 2 | | 1 | | | | | 3 | | | | 4 NE | Cavità esposta su branca 1° NE. La percussione con martello di gomma rileva carie eccentrica al colletto nel lato SW | Pianificazione degli interventi posticipata a dopo l'esecuzione di analisi in quota su branca 1° NE | | | | |

Potature e riduzioni branche come da immagini fotografiche
