- COMUNE DI BELLANO -

VERDE ARBOREO COMUNALE - ANNO 2022

ANALISI IN QUOTA - PROVE DI TRAZIONE

Allegato
- Perizia tecnica

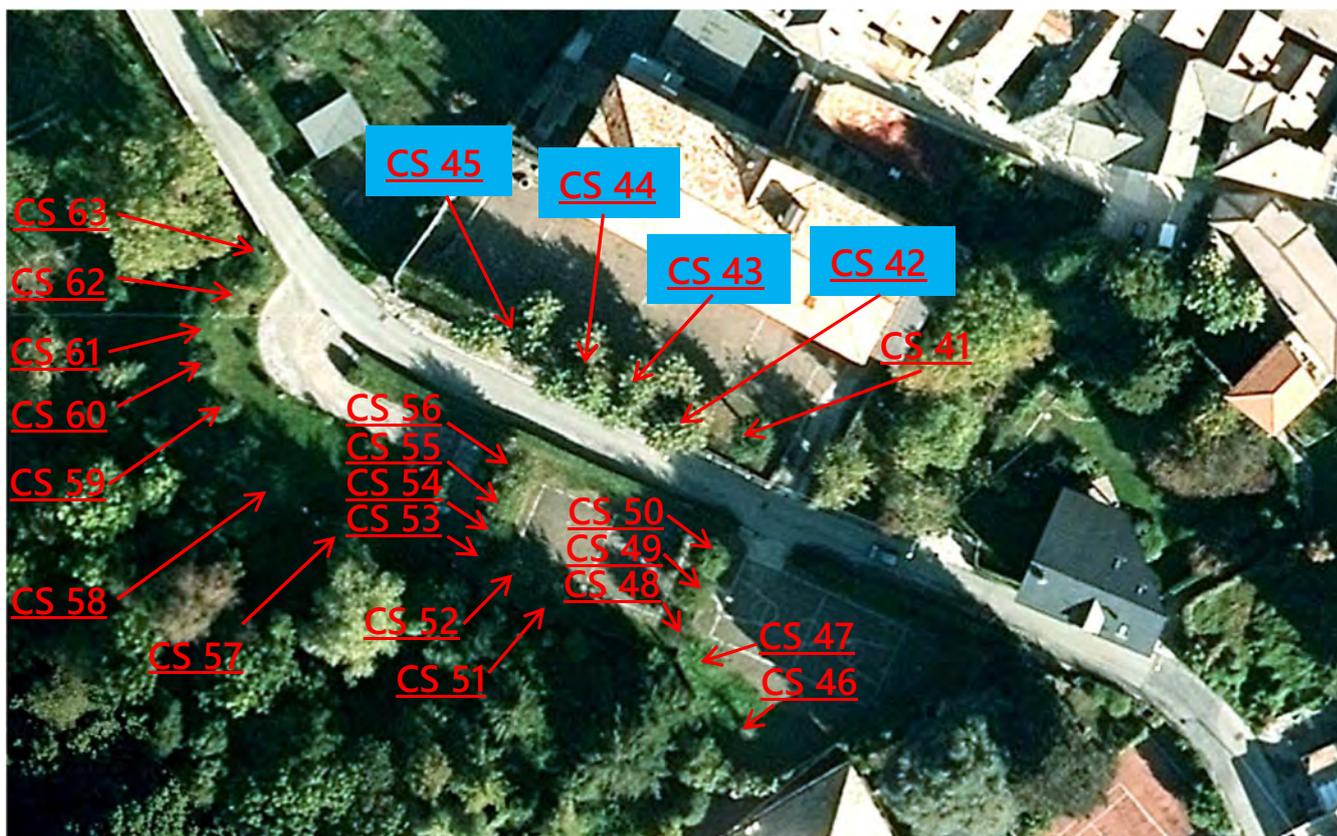
CS

Sigla rossa con sfondo azzurro: da programmare analisi in quota
